宅地擁壁の目視点検による危険度判定法

Risk judgment of retaining wall around housing lot due to visual inspection

下河敏彦（(株)環境地質）*，稲垣秀輝（同左）

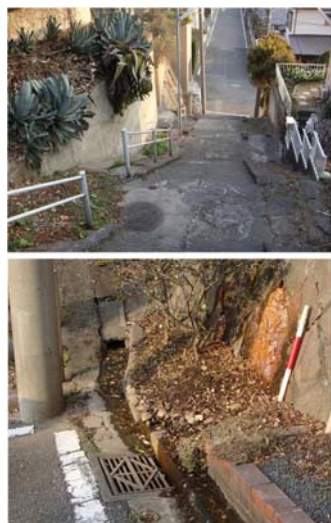
危険度判定表は、擁壁の種類、地盤環境、劣化・変状の状況の組み合わせに応じ、100点を満点とした加点法とした。対策工が行われている場合は、状況に応じてマイナス点を加点し、安全側に判定する。例えば、谷埋め盛土や地すべり地形など地下水が豊富な場所で、顕著なクラック・湧水があり、擁壁の全体的な変形（ふくらみ、傾斜）などがある場合、概ね70点以上となり、「対策が必要とされる」と判断される（写真-1）。また、盛土に造成されたブロック積み擁壁にクラックが認められても、水抜き孔が適正に配置している場合は、概ね40～60点となり、「経過を観察する」と判断される（写真-2）。

写真-1 対策が必要と判断される擁壁の事例

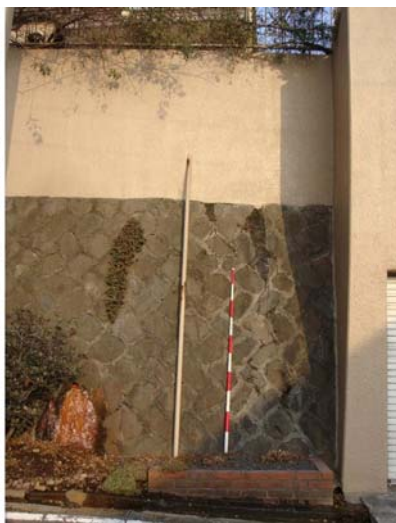
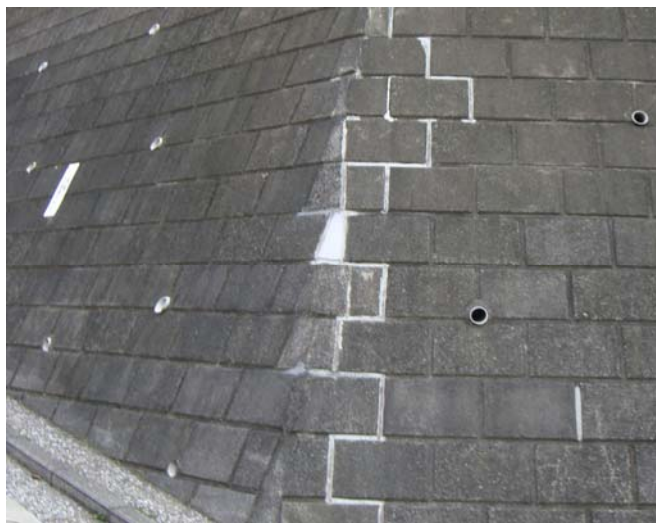
写真-2 経過を観察すると判断された擁壁の事例
