宅地擁壁の目視点検による危険度判定法

Risk judgment of retaining wall around housing lot due to visual inspection

下河敏彦（(株)環境地質）*，稲垣秀輝（同左）

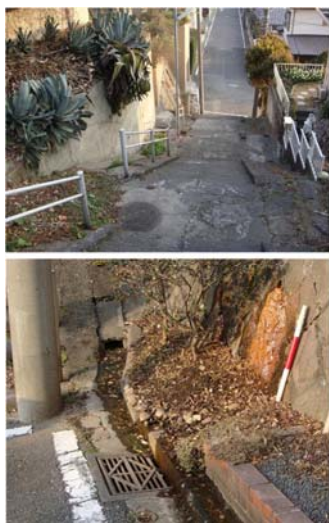
危険度判定表は、擁壁の種類、地盤環境、劣化・変状の状況の組み合わせに応じ、100点を満点とした加点法とした。対策工が行われている場合は、状況に応じてマイナス点を加点し、安全側に判定する。例えば、谷埋め盛土や地すべり地形など地下水が豊富な場所で、顕著なクラック・湧水があり、擁壁の全体的な変形（ふくらみ、傾斜）などがある場合、概ね70点以上となり、「対策が必要とされる」と判断される（写真-1）。また、盛土に造成されたブロック積み擁壁にクラックが認められても、水抜き孔が適正に配置している場合は、概ね40～60点となり、「経過を観察する」と判断される（写真-2）。

写真-1 対策が必要と判断される擁壁の事例
