1. 平成 23 年台風 12 号による十津川大規模土砂災害の地質の特徴

# The geological feature of Totsukawa catastrophic landslide disaster by Heisei 23 typhoon no.12

○稻垣秀輝(株式会社環境地質)

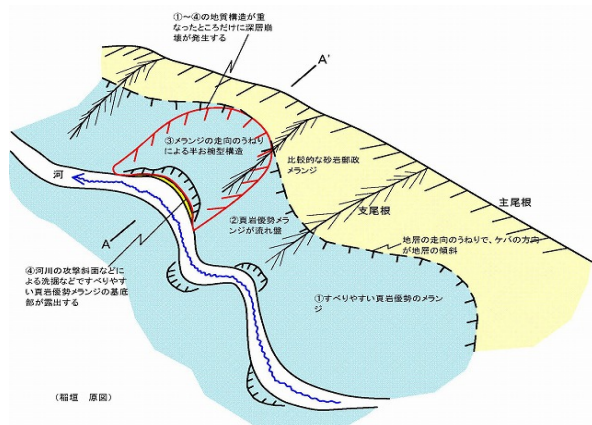
図 2.1 大規模崩壊箇所地質構造の概要

多くの大規模崩壊を調査した結果、深くまで風化や破砕による劣化の進んだ頁岩優勢のメランジ層からなる北西落ち流れ盤構造の斜面で大規模な崩壊が発生していた。しかも、崩壊箇所では、流れ盤の地層の走向は、ややうねっており半お椀状の地質構造となっていることが明らかになった。また、崩壊前の空中写真ではいずれの崩壊斜面も崩壊末端部は河川の攻撃斜面となっており、斜面内に等高線の異常や尾根部での線状凹地が確認されたところもあった(図2.1, 2.2参照)。

つまり、メランジ層の半お椀状流れ盤斜面では、水を集めやすい地盤構造であるとともに斜面の両端部ですべり面となる弱層が地表に出るため、周辺の流れ盤斜面に比較してすべりやすい位置となるのである。そして、岩盤の劣化しやや変形を始めていた斜面の足元を河川が時間をかけて削り込んでいたため、これらの劣化岩盤斜面が、豪雨をきっかけに大きくすべり出したものと判断した。図 2.3 に主要な調査位置を示した。

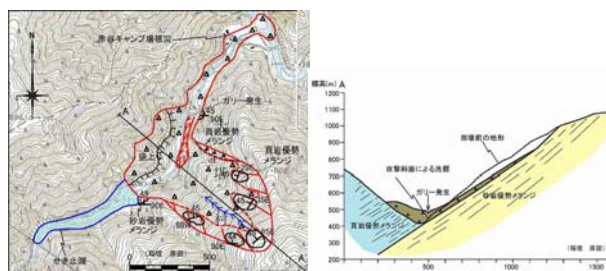
図3.1 赤谷崩壊の概要

崩壊箇所およびその周辺において確認できる地質は、砂岩および頁岩のメランジであった。頁岩優勢部分は、全般にやや軟質であり部分的に褐色を帯び、スレーキングが顕著で細片化が進行する。砂岩優勢部分は層理面の発達が乏しく硬質塊状であり、亀裂も少ない。これらの地質構造を含めて平面図（図 3.1 左）および断面図（図 3.2 右）にまとめる。崩壊面は、半お椀型の形状を呈するが、この面は層理面と考えられ、この地質構造が斜面の安定度に影響を与えたと考えている。

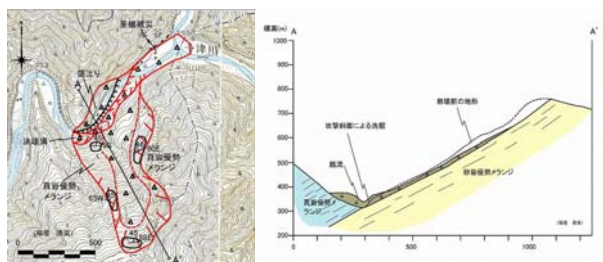
図4.1 清水崩壊の概要

赤谷崩壊の下流で、赤谷と同方向の斜面崩壊である。

このため崩壊機構は、赤谷崩壊と同様であった。ただし、今回の崩壊は、明治 22 年に発生した崩壊の落ち残り部が、一部崩壊範囲を拡大させながら、斜面上に残っていた不安定土塊や崩壊物、岩塊などを巻き込みながら崩壊したものと考えられる(図 4.1 参照)。

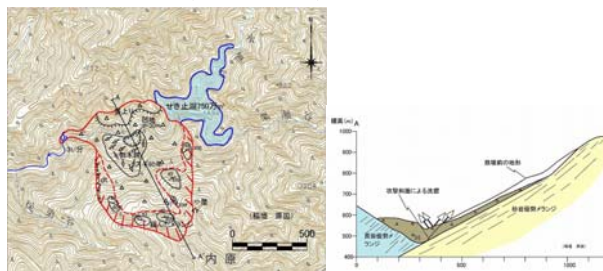
図5.1 栗平崩壊の概要

今回の災害で最大規模の河道閉塞があり、満水時湛水容量は約 750 万  $m^3$  であった。頁岩優勢メランジ層の流れ盤であり、半お椀型の層理面がすべり面となっており、崩壊は尾根まで達している。崩壊部は、風化した岩盤であるのに対し、滑落崖に見られる露岩(層理面)は、亀裂が少なく光沢のある岩盤である。河道が蛇行しており、水衝部での斜面末端の侵食が崩壊の誘因となっている(図 5.1 参照)。

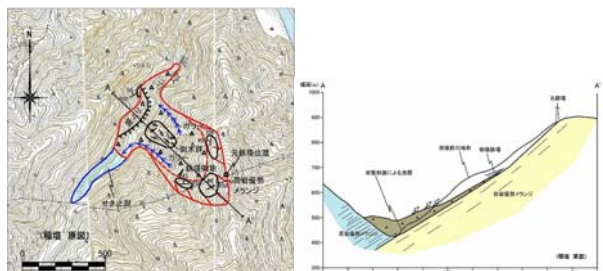
図6.1 長殿崩壊の概要

頁岩優勢メランジ層の流れ盤であり、層理面がすべり面となっているものと考えられる。崩壊は尾根まで達している。走向は、ややうねっており、半お椀状の水を集めやすい構造となっている。崩壊部は、強風化した岩盤であるのに対し、滑落崖に見られる露岩(層理面)は、亀裂が少なく光沢のある比較的新鮮な岩盤である。また、河道が蛇行しており、水衝部での斜面末端の侵食が誘因となっている(図 6.1 参照)。

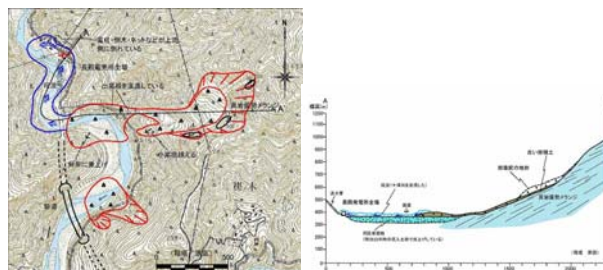
図7.1 田名瀬崩壊の概要

田名瀬崩壊は崩壊前の 1976 年撮影の空中写真判読

によると、流れ盤の大規模な崩壊跡でその下の緩斜面には古崩壊堆積物がボトルネック状に分布している。

この崩壊跡が今回大規模崩壊し、多量の土砂が十津川本川に下流側から流入したことがわかっている。この流入土砂量は膨大で、本川で大きな津波を発生させ、その 1 km 上流にある長殿発電所を全壊させたと考えられる。(図 7.1 参照)。

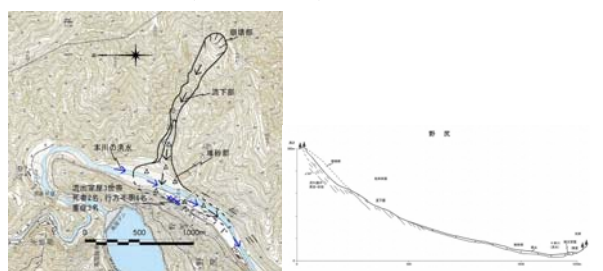
図8.1 野尻崩壊の概要

十津川の左支川である小原沢で発生した大規模崩壊が土石流に移行し、その土石流が十津川本川へ流入した影響により対岸の村営住宅 2 棟が小津波で被災し、死者 2 名、行方不明者 6 名の甚大な被害が発生した。土砂は対岸に達していないが、崩壊は流れ盤斜面上方で発生している(図 8.1 参照)。
