# 土層強度検査棒の調査方法と活用例

Investigation Method and Usage Examples of Soil Strength Probe

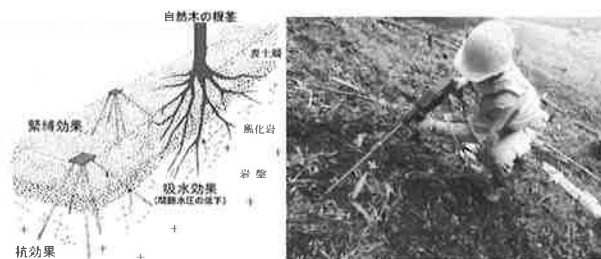
この調査でも、土層強度検査棒の貫入深度は簡易動的コーン貫入試験のN<sub>d</sub>値が10以上となる地点とよく一致している。また、宝永スコリア層の土層強度は、先述した神奈川県北部の崩壊地のものと近い値を示し、崩壊しやすい条件下にあると考えられた。このような結果から、当該斜面は表層を安定させる必要が高いと判断され、ここで、植林を残したまま斜面の表層崩壊防止工法を施工した。この工法は、森林の根系がもつ国土保全機能を維持したまま斜面の表土層を補強する工法である。細長い鉄製の有孔管を木の根のように配置することで、表土層の杭効果、緊迫効果を期待し、有孔ストレーナ加工をすることで吸水効果(間隙水圧の低減)を期待するもので、簡便で環境負荷も少ない。いわば、鉄製の擬似根系を作るともいべき工法で、「鉄根打設工法」と称される工

写真-1 鉄根打設工法概念図と施工状況<sup>3)</sup>

法である(写真-1)。鉄根打設工法施工後、台風8号等時間雨量50mm以上の豪雨があったが、今のところ表層崩壊はなく、効果を発揮している。

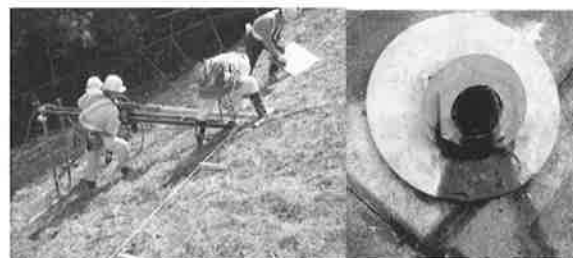
写真-2 鋼製有孔パイプによる盛土対策例<sup>4)</sup>

また、盛土では崩壊深度がやや深くなり、湧水により繰返し崩壊する箇所がある。ここでは、鋼製有孔パイプを法面に打ち込む工法が用いられることが多い。この工法は、東海道新幹線が開通した直後に盛土の降雨時崩壊防止工法として開発されたものであり、低コストの工法で、長い実績がある。近年は、鉄道のみならず道路の盛土にも利用されてきている(写真-2)。盛土表層部が施工後の風化等により細粒化し盛土本体と比べて相対的に難透水層となっている場合に発生しやすい局部的な崩壊防止にも、この鋼製有孔パイプは有効である。
