## 2011年東北地方太平洋沖地震による 液状化発生地点の地形・地質的特徴

—千葉県稲毛海岸平野の調査事例—

○下河敏彦・稲垣秀輝  
株式会社環境地質

H23応用地質学会研究発表(札幌)

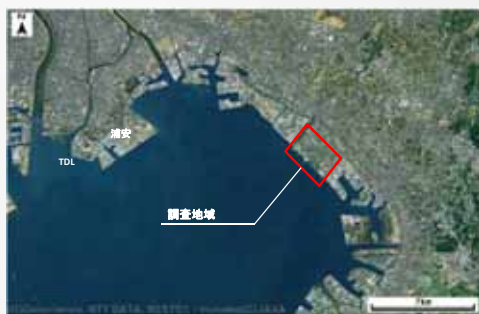
調査対象地域は千葉市美浜区臨海部の稲毛海岸沿いの低地。海岸線から約2.7km内陸部には、下総台地の海食崖が北西-南東方向に連続している。

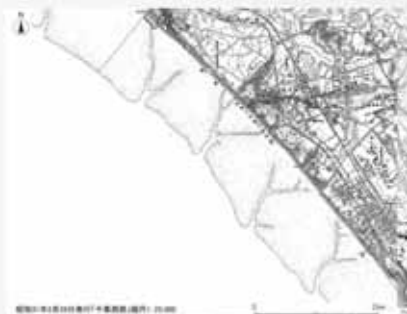
### 調査地域の土地利用の変遷(1)

海食崖直下は、1950年代前半までは海岸線。

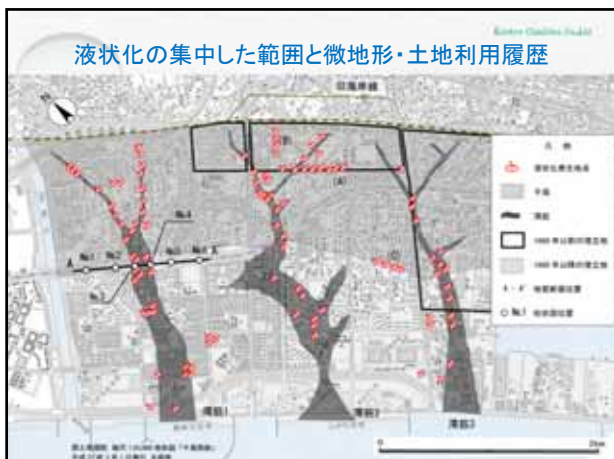
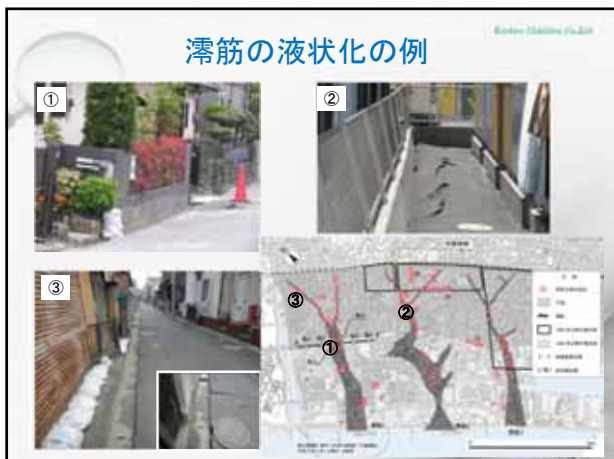
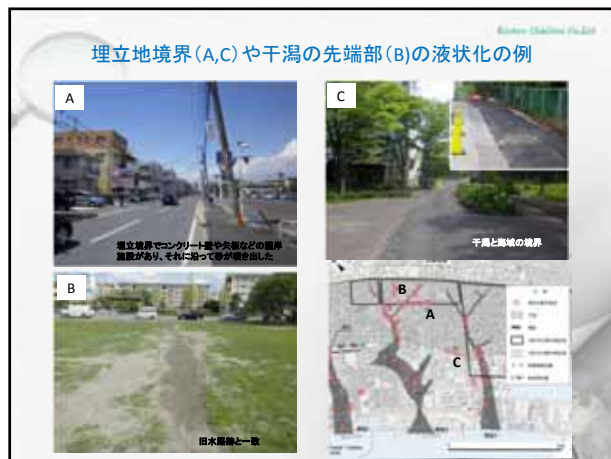
### 液状化発生地点の地形的特徴

- 液状化は、1950年代前半まで旧版地形図に示された**干潟の滯筋**に集中している。
- 海岸付近において、幅100m~200m程度の液状化の集中する範囲は、上流側の滯筋の延長である。
- このほか、造成時期の異なる埋立地境界に沿った箇所、液状化が顕著であった。

- 2011年3月11日に発生した東北地方太平洋沖地震による液状化発生地点の地形・地質的特徴を明らかにした。
- その結果、液状化発生地点は埋立て前の滞筋や古い埋立地の境界などに集中する傾向が認められた。滞筋の堆積物はN値5以下の砂質堆積物である。
- このように、微地形分布状況と土地利用履歴、地質情報との関連を明らかにすることは、今後の地域防災計画にとっても重要な情報となる。

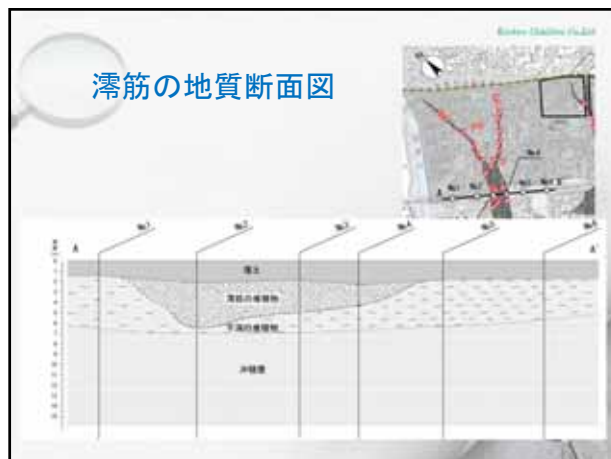
### 地質的特徴

- 滞筋の分布域では最大で6m、N値5以下の細砂が堆積しており、干潟を削り込んでいることが明らかとなった。
- 滞筋以外の場所では、粘土を主体とした液状化の発生しにくい堆積物の存在が認められた。
- 今回液状化した地層は、人工的な埋土だけでなく、滞筋の堆積層も関与している可能性が高い。
