2011年東北地方太平洋沖地震による 液状化発生地点の地形・地質的特徴

—千葉県稲毛海岸平野の調査事例—

○下河敏彦・稲垣秀輝
株式会社環境地質

H23応用地質学会研究発表(札幌)

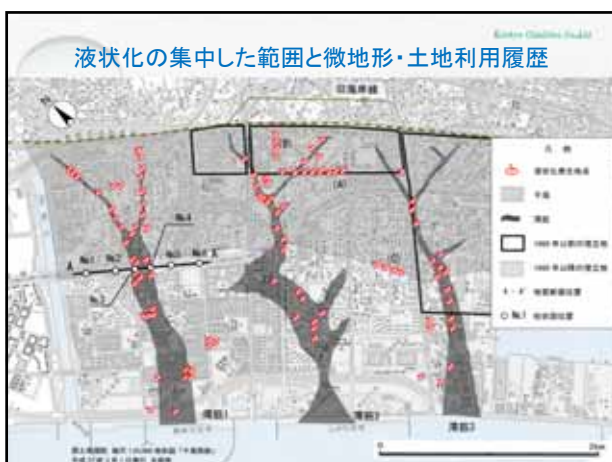
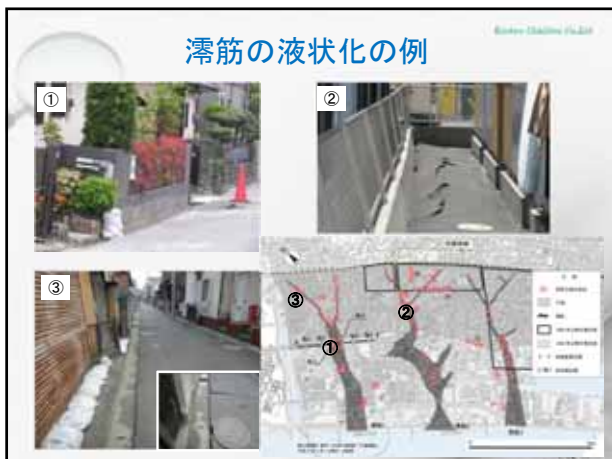
液状化発生地点の地形的特徴

- 液状化は、1950年代前半まで旧版地形図に示された**干潟の滯筋**に集中している。
- 海岸付近において、幅100m~200m程度の液状化の集中する範囲は、上流側の滯筋の延長である。
- このほか、造成時期の異なる埋立地境界に沿った箇所、液状化が顕著であった。

- 2011年3月11日に発生した東北地方太平洋沖地震による液状化発生地点の地形・地質的特徴を明らかにした。
- その結果、液状化発生地点は埋立て前の滞筋や古い埋立地の境界などに集中する傾向が認められた。滞筋の堆積物はN値5以下の砂質堆積物である。
- このように、微地形分布状況と土地利用履歴、地質情報との関連を明らかにすることは、今後の地域防災計画にとっても重要な情報となる。

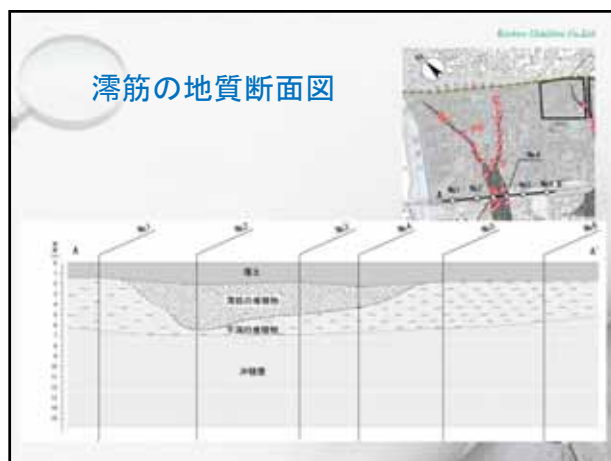
- ### 地質的特徴
- 滞筋の分布域では最大で6m、N値5以下の細砂が堆積しており、干潟を削り込んでいることが明らかとなった。
 - 滞筋以外の場所では、粘土を主体とした液状化の発生しにくい堆積物の存在が認められた。
 - 今回液状化した地層は、人工的な埋土だけでなく、滞筋の堆積層も関与している可能性が高い。
