### 30. 土層検査棒を活用した斜面の表層土砂流出防止工法の

株式会社環境地質  
○橋沢貴文・稲垣秀輝  
平成23年度応用地質学会研究発表会(札幌)

### 表層斜面の簡易調査法と植生を残した環境に易しい対策工法の提案

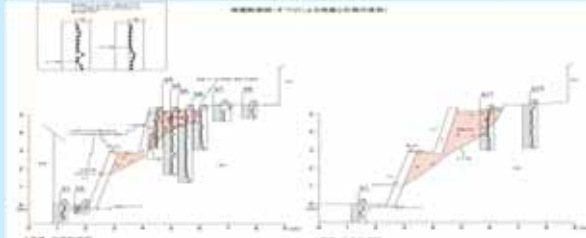
土層検査棒は、土質強度と石垣背面の碎石の充填状況の把握のために利用した

試験に基づき安全計算を行い、変状斜面が豪雨時危険と判定できた。

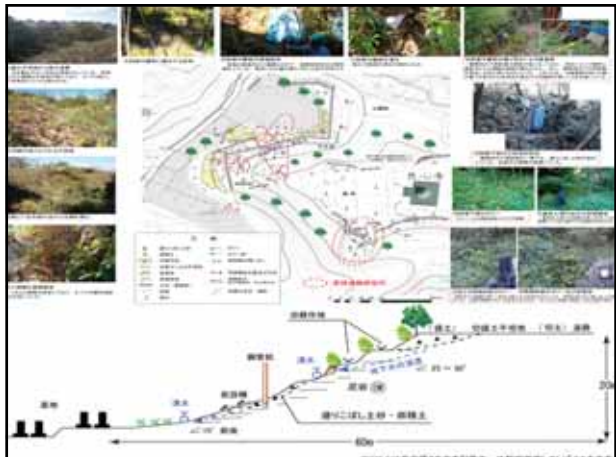
### 事例3

- 景観上周辺の樹木を切りたくないが、湧水の多い斜面で、根系層崩壊を起こしやすい泥岩が分布する。
- 土検棒により土層深を出し、対策工として斜面での地下水の排水と杭効果が期待できる鉄根打設工法を試験的に施工した。
- ここでは、土層の良く見える露頭もあり、今後、鉄根打設工法の効果を見るための研究を続けたい

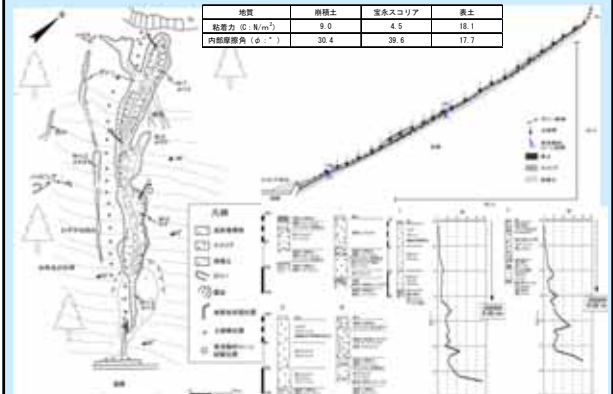
### 土層強度・地質柱状・断面図・平面図

- 2010年9月に発生した神奈川県西部豪雨に伴い山北町世附地区で土石流災害が発生した。
- この豪雨で、隣接する宝永スコリア堆積植林斜面で表層崩壊やガリーによる土砂流出が発生した。
- この斜面土砂移動について、土層検査棒に調査を行った。
- 斜面には、地表より表土と薄い崩積土が堆積し、その下に旧表土と宝永スコリアが厚さ50cm程度で分布し、さらに、旧表土と風化岩が位置していることがわかった。
- 宝永スコリア層や地表にはパイピングホールがあり、豪雨で地表まで地下水が飽和し、宝永スコリア層直下で表層崩壊が発生した。
- 土層検査棒による測定深度は、この表層崩壊の深度とよく一致している。
- 崩壊が発生した宝永スコリア層やその直下の旧表土のC・φを土層検査棒で求めると表1のとおりとなり、スコリア層直下の旧表土ですべりが発生することが確認できた。

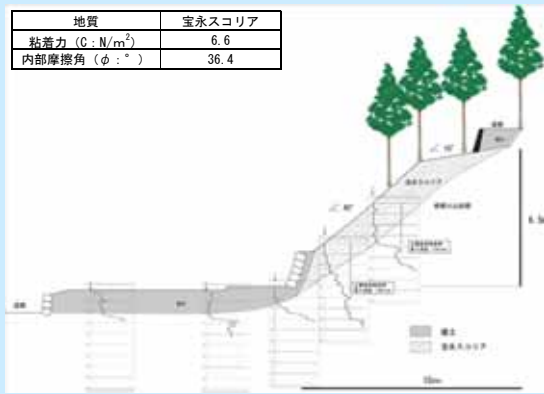
### 地質断面

地質	宝永スコリア
粘着力 (C: N/m <sup>2</sup> )	6.6
内部摩擦角 (φ: °)	36.4
