斜面表層の簡便な土層強度調査と対策工の提案 —平成 22 年 9 月神奈川県北部豪雨災害の調査事例—

Proposition of simple cone-penetration test measurement and slope conservation countermeasures
— A case study of debris disaster caused by heavy rain in North Kanagawa, September 2010 —

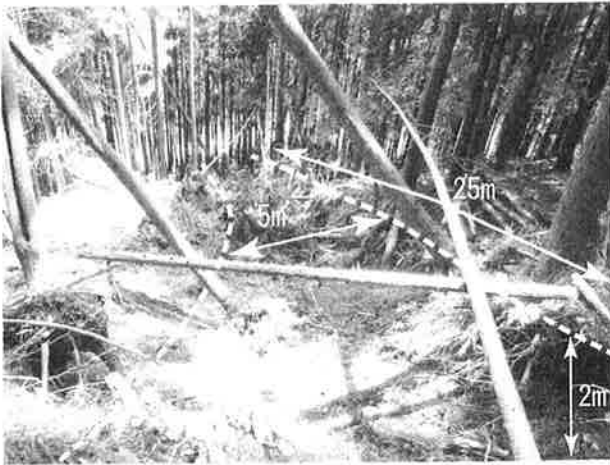
このうち、長さ 80 m, 比高 55 m, 傾斜 30~35° で深さ 0.5~2.0 m のガリー状の崩壊斜面 (写真-1, 2) で、土層深および強度を計測した

写真-1 ガリー状崩壊地 (下流側を望む)
Photo 1 Surface collapse and galley-erosion

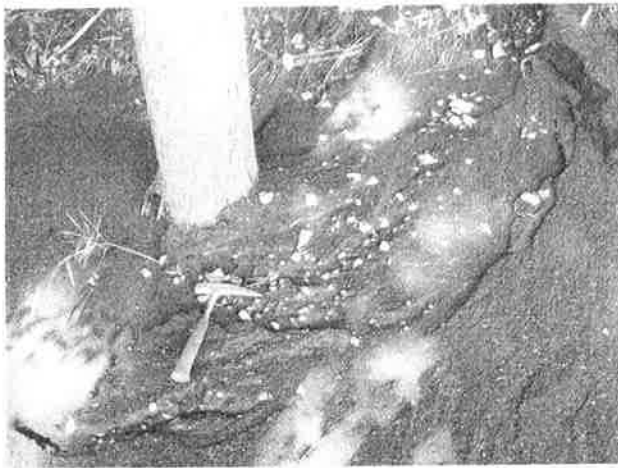
崩壊が発生した斜面は、宝永スコリアの降下堆積物が約 150 cm 堆積しており、その下部に旧表土 (礫混じり褐色土) が堆積している。崩壊は、宝永スコリアの降下堆積物と礫混じり褐色土との境界で発生している。崩壊地の地質平面図を図-2 に示す (鵜沢・稲垣, 2011)。

写真-2 流出した宝永スコリア
Photo 2 Debris-sediment of Fuji 1707 Scoria

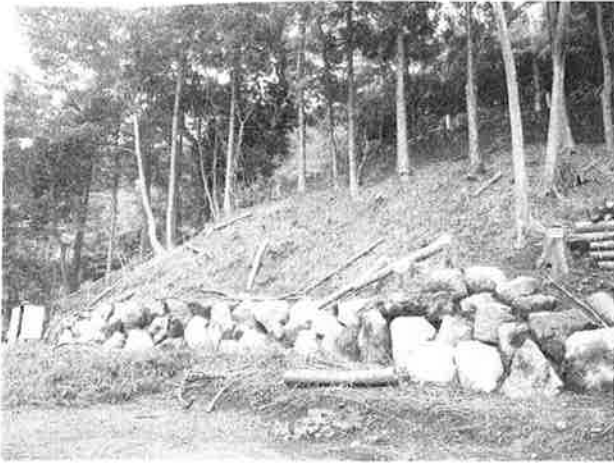
写真-3 箱根町の対象斜面
Photo 3 Survey slope at Hakone town

先に示した 2010 年 9 月神奈川県北部豪雨災害後、隣接する箱根町の植林斜面（幅 8 m, 比高 4 m, 勾配 40°）で、宝永スコリア層を主体とした表層崩壊を防止するために、土層強度を調査した（写真-3）。

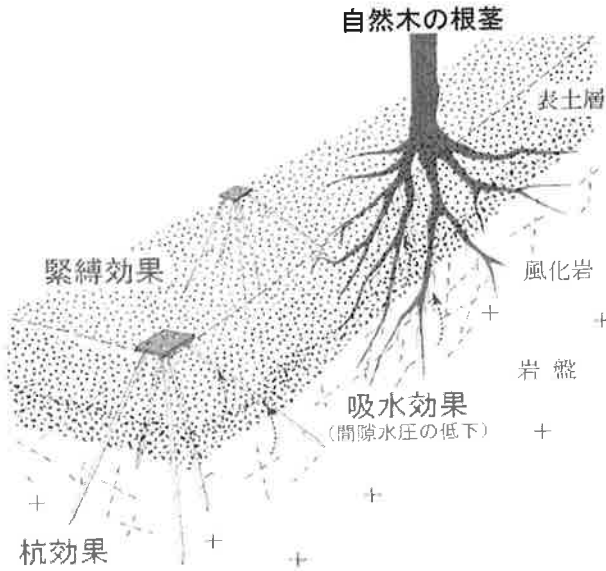
図-5 鉄根打設工法の概念図

Fig.5 Concept of New Simple slope conservation countermeasure

強する工法である。細長い鉄製の有孔管を木の根のように配置することで、表土層の杭効果、緊迫効果を期待し、有孔ストレナ加工をすることで吸水効果（間隙水圧の低減）を期待するもので、簡便で環境負荷も少ない。いわば、鉄製の擬似根系を作るともいべき工法で、「鉄根打設工法」と称する工法である（図-5、写真-4~6）。

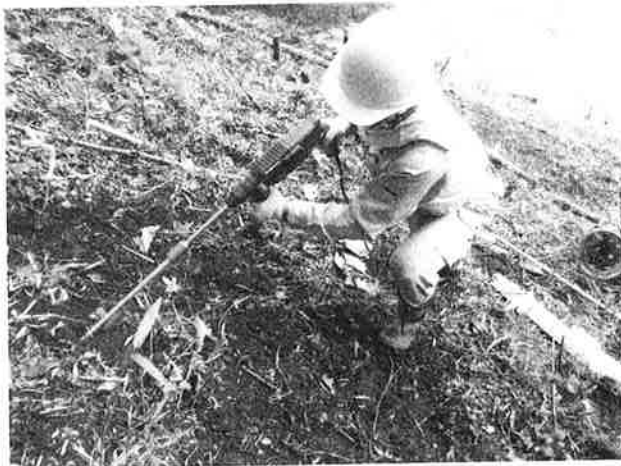
写真-4 鉄根打設工法の施工状況

Photo 4 Under Construction of New Simple slope conservation countermeasure and parts set

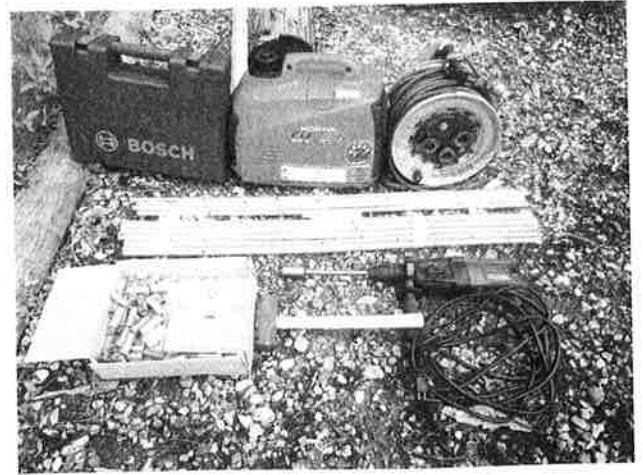
写真-5 鉄根打設工法の施工状況

Photo 5 New Simple slope conservation parts set

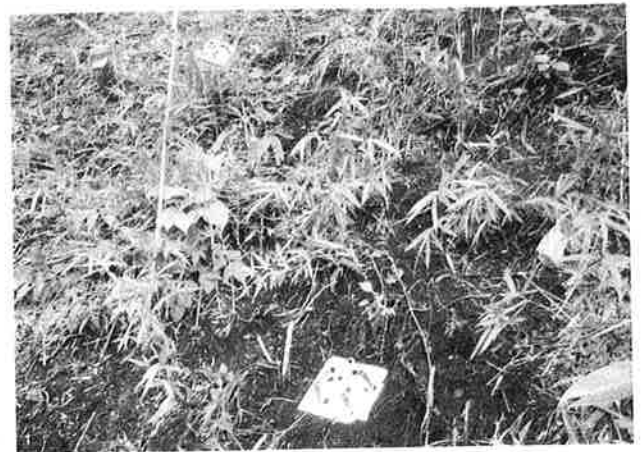
写真-6 鉄根打設工法の施工後の状況

Photo 6 After construction

鉄根打設工法施工後、台風8号など時間雨量50mm以上の豪雨があったが、今のところ表層崩壊はなく、効果を発揮している。
