IPEJ Journal 2015

ネパールの道路ハザードマップと世界遺産の保全

Road Hazard Mapping and Conservation Planning of the World Heritage in Nepal

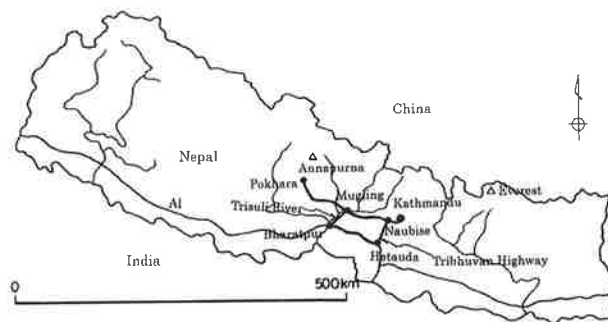
図1 道路ハザードマップ位置図

ネパール国内の主要都市を結び、主要な輸出入国であるインドを結ぶ国道は脆弱な地質の山岳地を縫って走っている(図1)。特に、東西方向の道路は山肌に沿って走るが、南北方向の道路は急

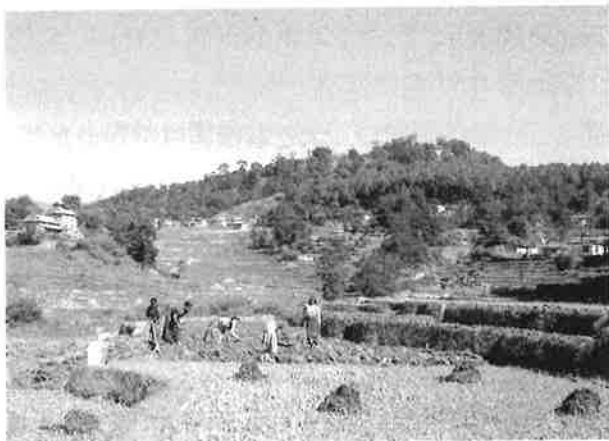
写真2 世界遺産と地すべり地形

この寺院はカトマンズの西方約10kmのやせ尾根状に張り出した丘陵地端部に位置し(図6, 写真2), 地盤は古い時代の岩盤と更新世の半固結の粘土・砂・礫など地層(dl)からなる。
