1. 平成 23 年台風 12 号による十津川大規模土砂災害の地質の特徴

# The geological feature of Totsukawa catastrophic landslide disaster by Heisei 23 typhoon no.12

○稻垣秀輝(株式会社環境地質)

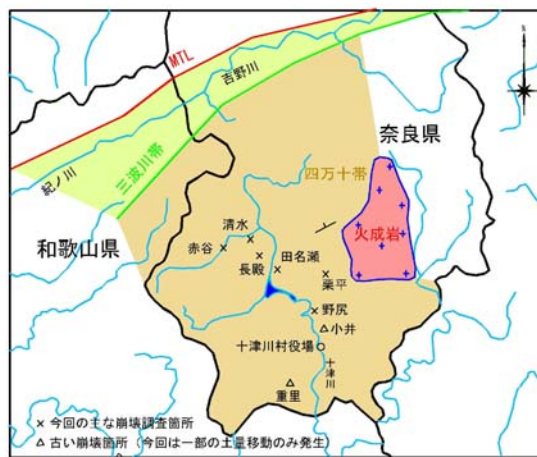
図2.3 主要な調査位置図

つまり、メランジ層の半お椀状流れ盤斜面では、水を集めやすい地盤構造であるとともに斜面の両端部ですべり面となる弱層が地表に出るため、周辺の流れ盤斜面に比較してすべりやすい位置となるのである。そして、岩盤の劣化しやや変形を始めていた斜面の足元を河川が時間をかけて削り込んでいたため、これらの劣化岩盤斜面が、豪雨をきっかけに大きくすべり出したものと判断した。図 2.3 に主要な調査位置を示した。
