# 48. 山梨県北部風化花崗岩山地での斜面崩壊の特徴と植生回復を考慮した 地域防災

Characteristics of Slope Failure in Mountainous Area of Weathered Granite in North Yamanashi and Regional Disaster Prevention Considering Re-vegetation

○瀬崎章太郎(株環境地質), 鶴沢貴文(株環境地質), 稲垣秀輝(株環境地質), 小坂和夫(日本大学)  
Shotaro Sezaki, Takahumi Uzawa, Hideki Inagaki, Kazuo Kosaka

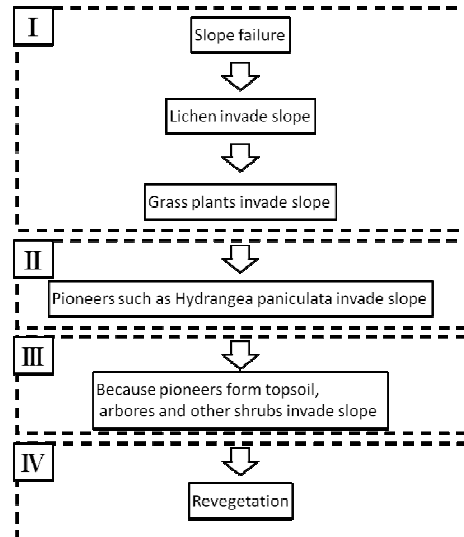
ここで、現地では落葉低木種のアジサイ科のノリウツギ(*Hydrangea paniculata*)と呼ばれる種が崩壊初期の斜面に優先的に侵入、分布することから、この種が調査地域における先駆性植物種と考えられる。また、ポドゾル土環境の高標高斜面においては、一度発生した崩壊表層は、順調には回復しない。さらに、林道開設のような切土・盛土による不安定化斜面においても、植生回復過程で見ると、褐色森林土壌環境よりも長期間にわたって崩壊が発生しやすいことが分かった。以上の事から、本地域の崩壊後の特徴としては図-5のようなプロセスを経て崩壊斜面の植生は回復するという結果が得た。

図-5 調査地域での崩壊後の植生回復過程

空中写真判読の結果を考慮すると、当地域での崩壊後の斜面植生回復は、順調にこの過程を進む場合だけではなく、タイプIVに移行するまでに、数度の崩壊が繰り返して発生していることも多い。また、植生回復の年数は、先行研究<sup>1)</sup>では、IからIIIまでに30年程度かかるとされているが、当地域では土壌、地形環境でいろいろな値があり、数値のバラツキが
